Inventario e inspección de 10 puentes ubicados en las rutas cantonales de San Ramón de Alajuela

The main objective of this work is to inventory and inspect ten bridges belonging to roadways which are administered by San Ramon's Municipal Administration. The bridges are located at San Rafael and Santiago districts. These bridges were chosen by this governmental authority to know their status, so that general recommendations can be given. This will be made through a proposal with a prioritization method. It intends to provide an actual report about these bridges' current status by using MOPT's inspection manuals. Consequently, an intervention order will be generated guided by physical damages as well as the socio-economic factor. By doing this, San Ramon's Municipal Administration will be able to make the corresponding expenses for improvement and maintenance of these bridges more effectively. Therefore, budget will be invested first and foremost.

FRANCISCO ARTURO ROJAS CHAVES

Septiembre del 2018

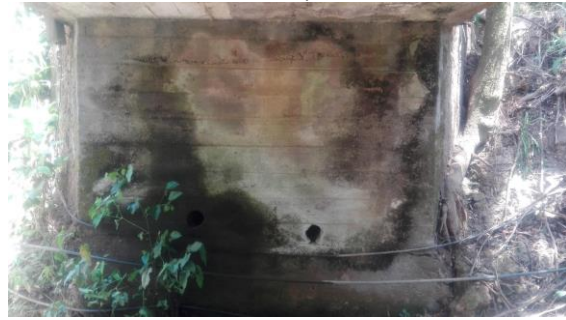
Figura 45.

Eflorescencia en bastión de un puente.

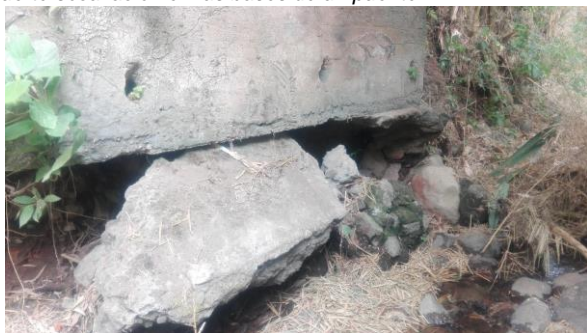
Figura 46.

Fuente socavación en las bases de un puente.

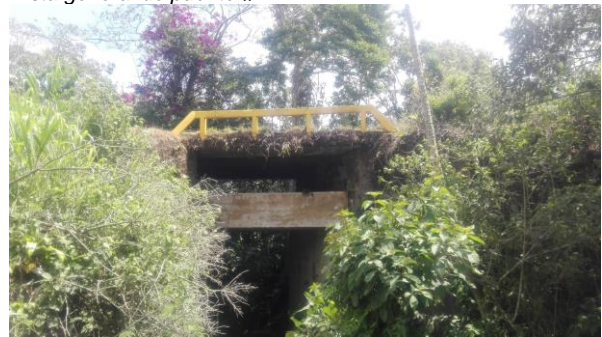
Figura 49.
Vista general de puente #2.

En este puente los daños más notorios son la sobre capa en la superficie de rodamiento, la socavación y la obstrucción en el área libre del puente.

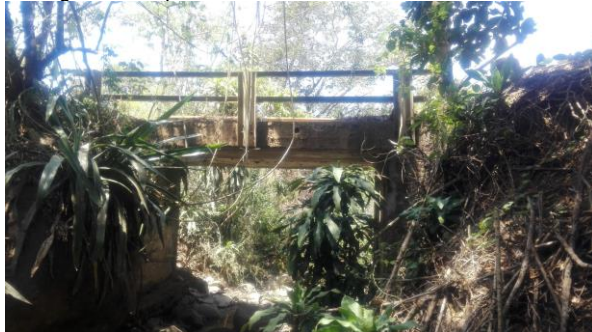
Figura 50.
Vista general de puente #3

Este puente tiene problemas de socavación, su superficie de rodamiento se encuentra en pésimo estado y los bastiones se encuentran dañados.

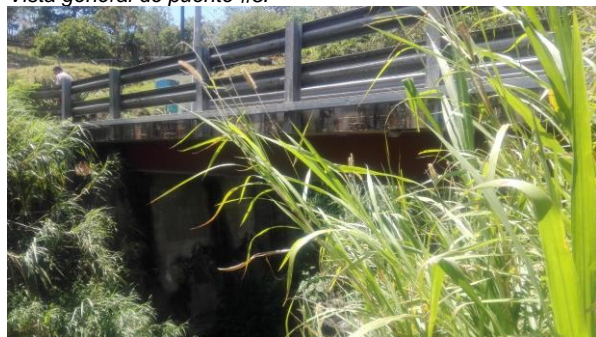
Figura 52.
Vista general de puente #5.

Su superestructura consta de una losa de concreto conformada por losetas, con vigas principales en sección I con una altura de 70 cm. Su superficie de rodamiento es en concreto hidráulico y sus barandas son del tipo barrera de seguridad. Está apoyada sobre unos bastiones de concreto hidráulico, tiene una longitud total de 12,5 metros, un ancho de 4,2 metros y una altura libre inferior de 3,7 metros. Entre los problemas que presenta este puente están la presencia de nidos de piedra, eflorescencia y socavación.

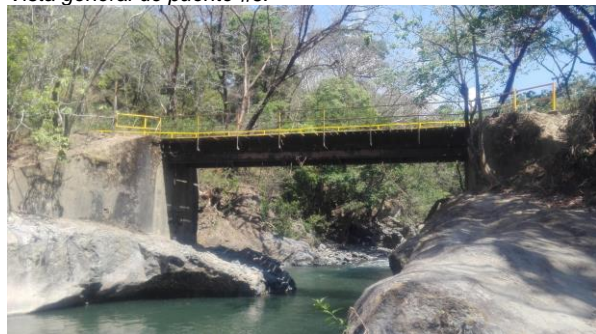
Figura 53.
Vista general de puente #6.

Su estructura consta de una superficie de rodamiento en madera con vigas en sección I con una altura de 100 cm, está apoyada sobre unos bastiones de concreto hidráulico, tiene una longitud total de 15,45 metros, un ancho de 3,5 metros y una altura libre inferior de 6,2 metros. Vale mencionar que la calle en la que está ubicado este puente es de lastre. Entre sus principales problemas se encuentra el deterioro por oxidación de sus vigas, el faltante de elementos en la baranda y nidos de piedra en sus bastiones.

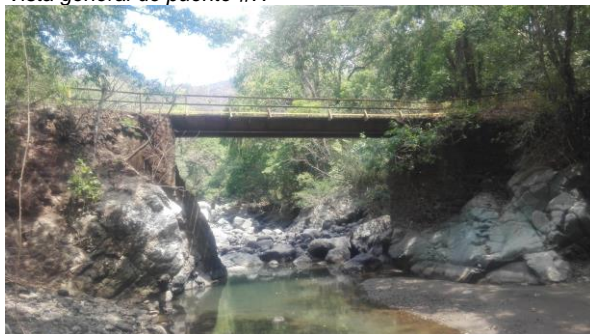
Figura 54.
Vista general de puente #7.

Su superestructura consta de una superficie de rodamiento en madera con vigas en sección I con una altura de 63 cm. Está apoyada sobre unos bastiones de concreto hidráulico, tiene una longitud total de 15 metros, un ancho de 3,6 metros y una altura libre inferior de 7,5 metros. Vale mencionar que la calle en la que está ubicado este puente es de lastre. Entre los principales problemas que presenta esta estructura están nidos de piedra, descascamiento y eflorescencia.

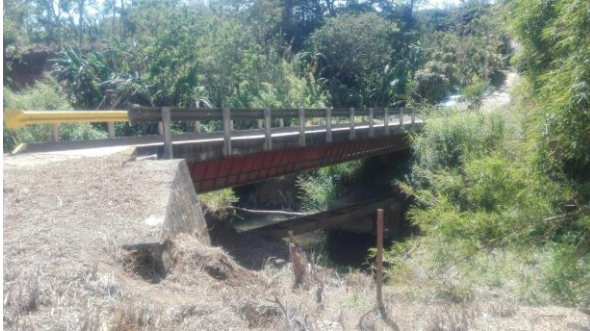
Figura 55.
Vista general de puente #8.

y su baranda es del tipo barrera de seguridad. Está apoyada sobre unos bastiones de concreto hidráulico, tiene una longitud total de 22,7 metros, un ancho de 4,33 metros y una altura libre inferior de 3,8 metros. Cabe mencionar que la calle en la que está ubicado este puente es de lastre. Entre sus principales problemas están la obstrucción del área libre del puente por una estructura de hierro y el agrietamiento de su losa de concreto.

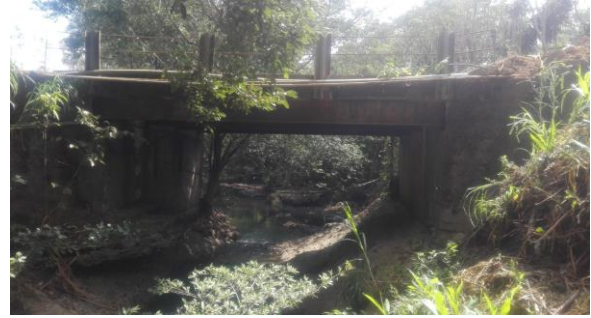
Figura 56.
Vista general de puente #9.

Este puente presenta una escollera como arreglo en las superficies del río debido a la socavación, esta reparación se realizó, pero presenta socavación ya por el paso de los años.

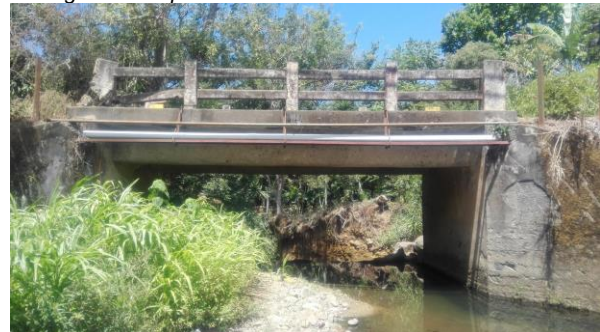
Figura 57.
Vista general de puente #10.

Entre los principales problemas que presenta este puente está el faltante de elementos en la baranda, el mal estado de la superficie de rodamiento, la eflorescencia en vigas a bastiones y el descascaramiento.

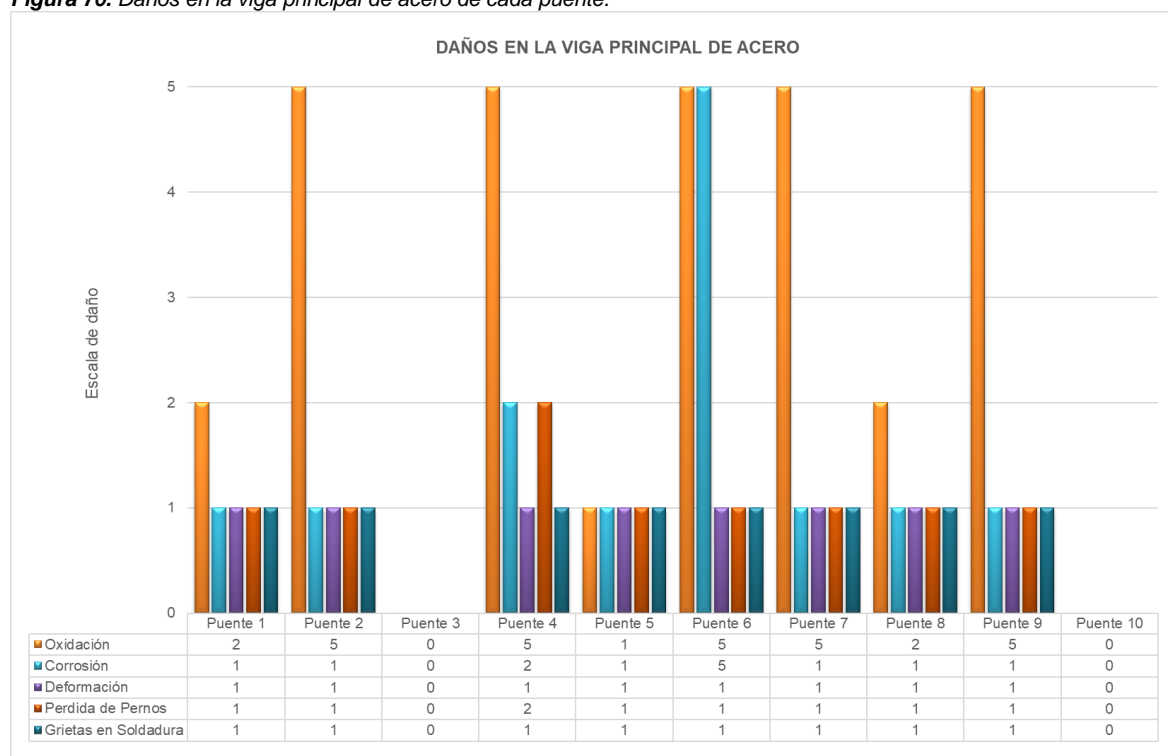
Figura 70. Daños en la viga principal de acero de cada puente.

Los elementos estructurales de acero son por lo general vigas, los arriostres y apoyos; los daños como la oxidación y la corrosión son los más comunes. Siete de los diez puentes presentan oxidación en las vigas (ver figura 70), cinco de ellos presentan este daño en más del 50% de su superficie lo que según el Manual de Inspección de Puentes es grave debido a que sucesivamente a esta patología se presenta la corrosión perdiéndose parte de la sección del elemento corriendo peligro de deformaciones.

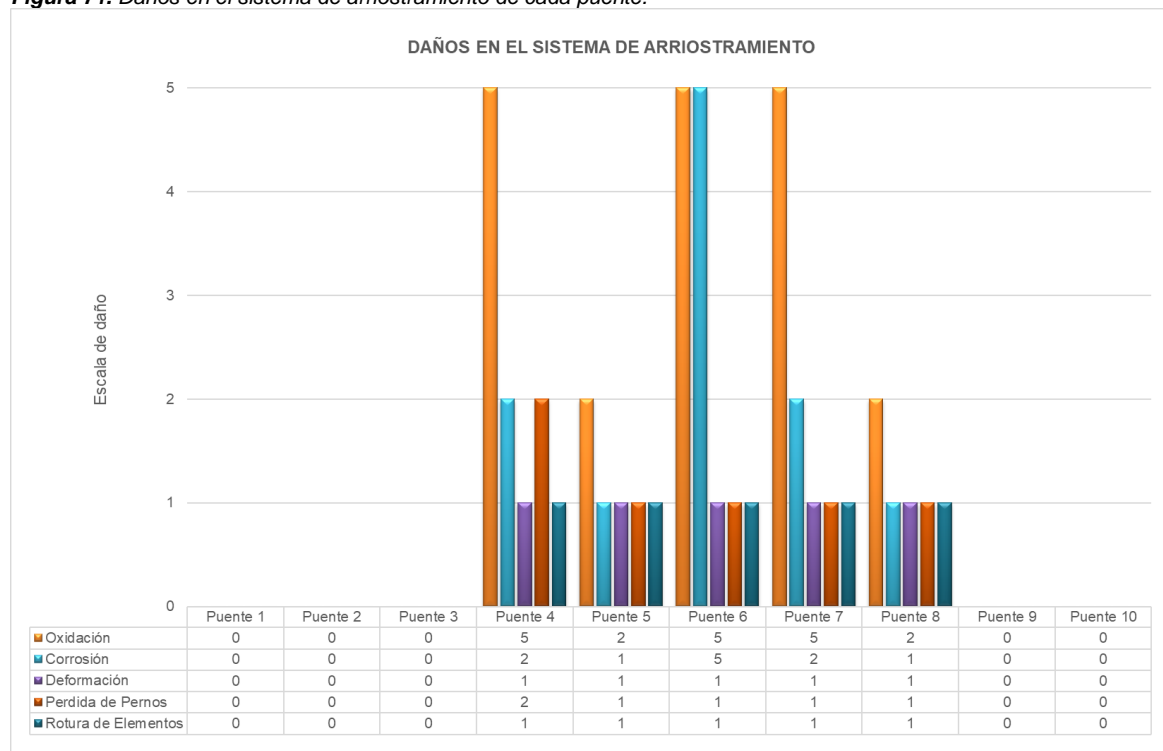
Figura 71. Daños en el sistema de arriostramiento de cada puente.

problemas como la corrosión, la oxidación y la pérdida de pernos serán factor de daño en común. El daño en la pintura en estos elementos es casi total como se puede apreciar en la figura 71 y por ende el mantenimiento de estos elementos es fundamental debido a su importancia. El alto de las vigas I varían dependiendo del puente entre los 30 centímetros y el metro de alto, como es de esperar para los puentes con mayores claros las vigas son de mayor peralte. En cuanto al restante de puentes uno es tipo losa y el otro tiene vigas de concreto.

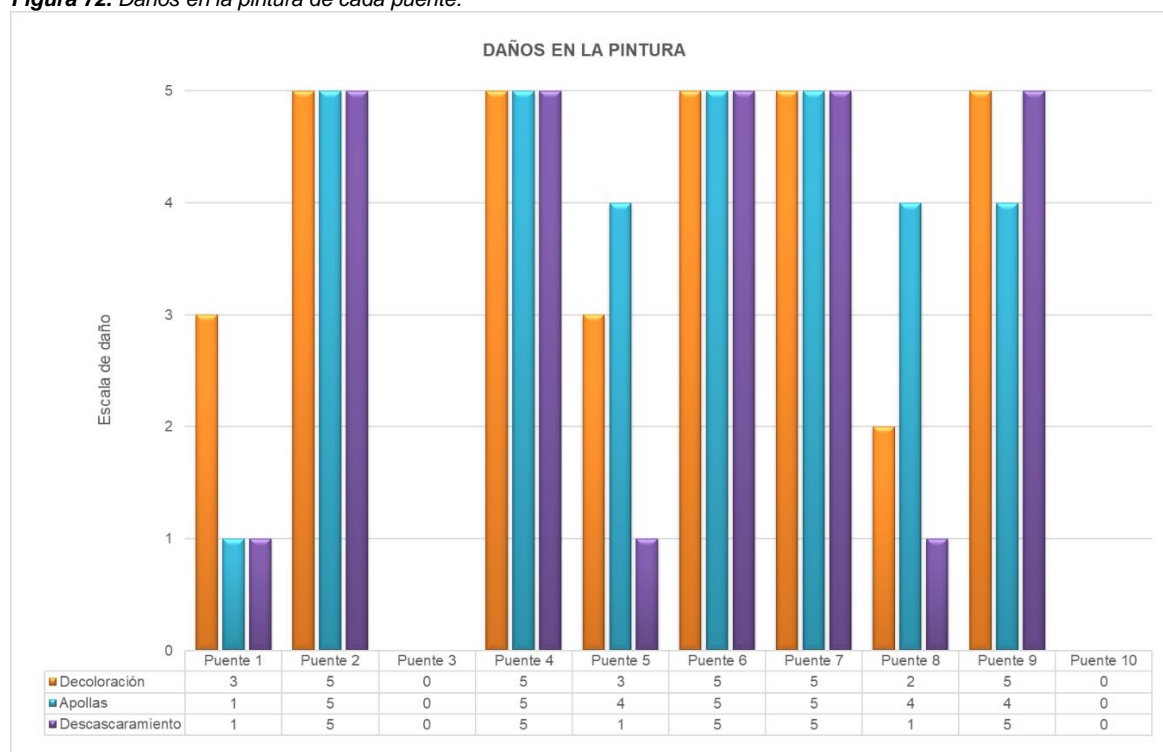
Figura 72. Daños en la pintura de cada puente.

En ninguno de los casos se aprecian deformaciones, pérdidas de pernos o grietas, pero no exime a ninguno de los puentes de la peligrosidad de la nula intervención o manteniendo de este tipo de elementos ya que como se puede ver en la figura 72 la pintura está dañada de manera importante en todos los elementos dejando expuesto a la intemperie a los elementos sin protección alguna. Esto mismo pasa también en los arriostres los cuales al igual que las vigas sufren de oxidación (ver figura 71).

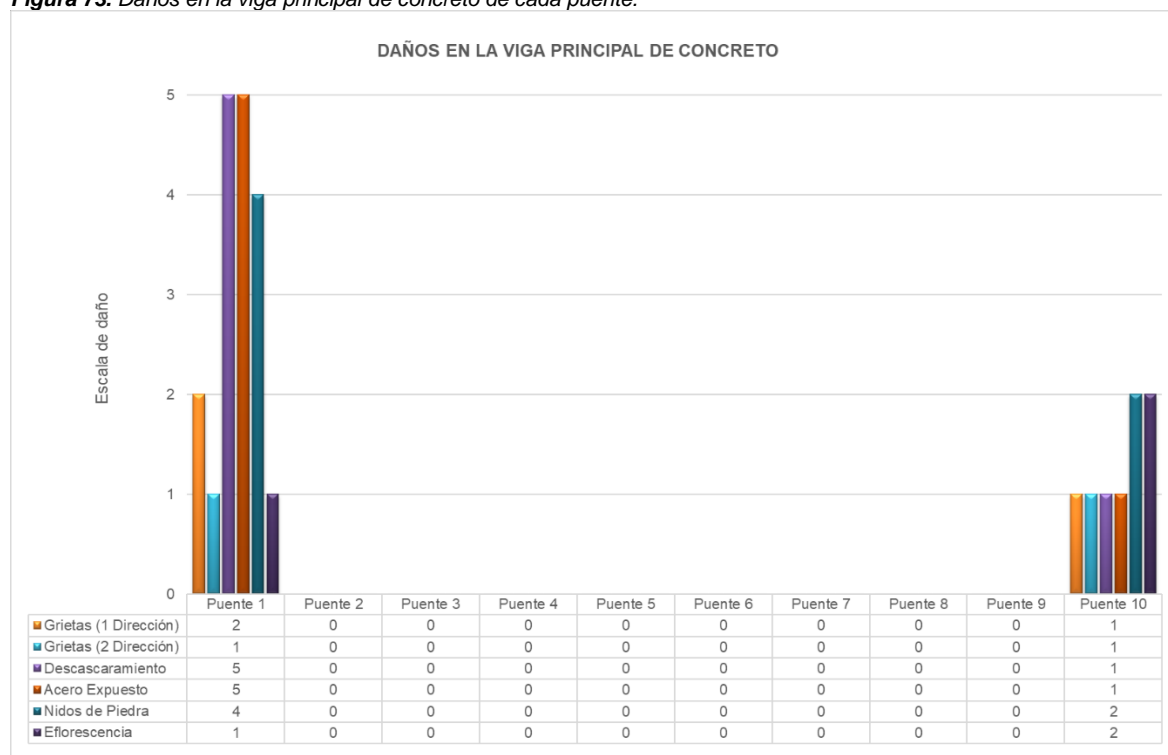
Figura 73. Daños en la viga principal de concreto de cada puente.

En cuanto a las vigas de concreto estas solo están presentes en el puente 1 y 10 (ver figura 73). El puente 1 debido a que la estructura que aún permanece en pie debajo de la nueva presenta vigas de concreto en pésimo estado y es recomendable demoler esta estructura ya que pone en peligro a la nueva. El puente 10 como ya se analizó está construido en su totalidad por concreto y en las vigas presenta nidos de piedra y eflorescencia.

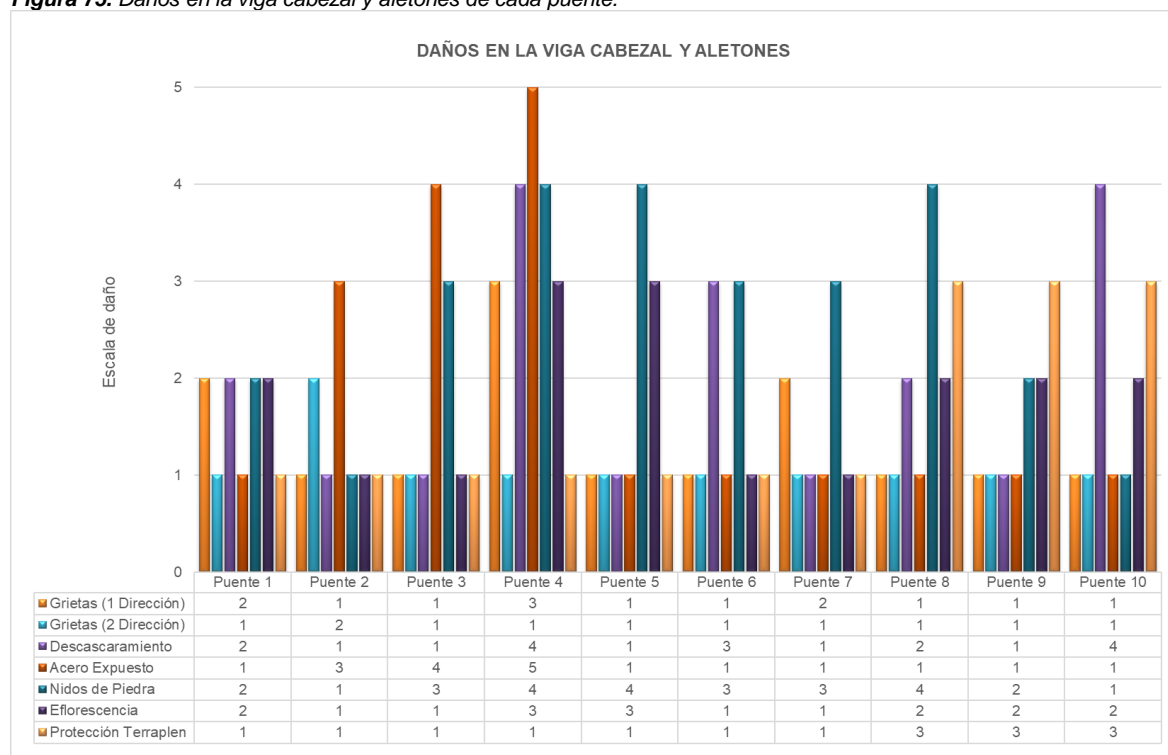
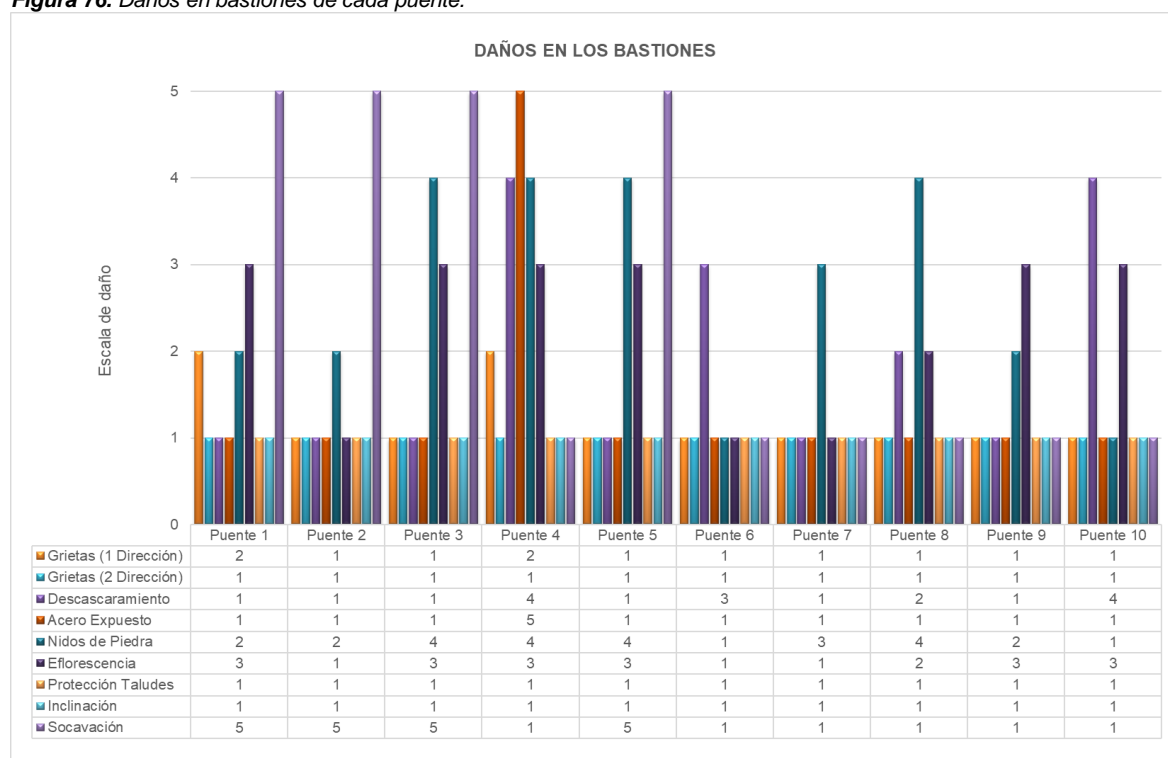
Los bastiones, sus aletones y viga cabezal presentan mayor cantidad de daños como se puede ver en las figuras 75 y 76. Los nidos de piedra y el descascamiento son los que imperan en esta clase de elementos por su contacto con el agua del río y también por el mal estado de las juntas de expansión que dejan fluir el agua por el cuerpo del bastión manteniendo humedad en el mismo y propiciando daños como la eflorescencia. El puente que presenta mayor daño en los bastiones es el 4.

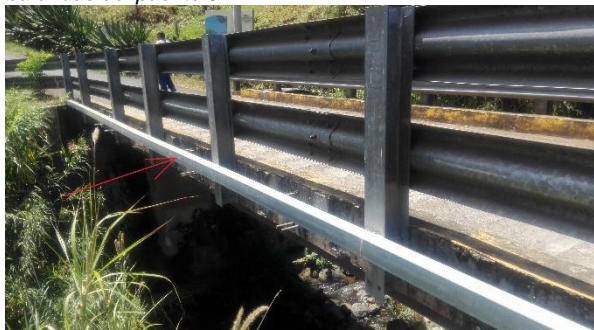
Figura 80. Tubería de servicio de agua colocada en las barandas del puente 5.

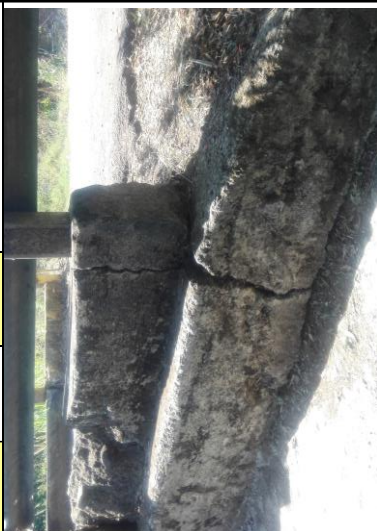
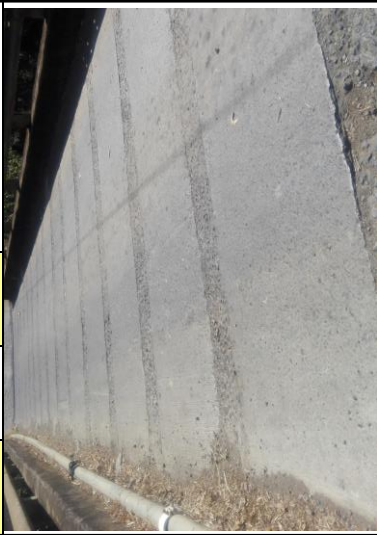
NOTA	Grietas en la base de concreto de las burandas				DIA	MES	AÑO	NOTA		Huecos en la superficie de rodamiento, entre las losetas				DIA	MES	AÑO	NOTA		Presencia de grietas, filtración de agua entre losetas y manchas que pueden llegar a descascararse				DIA	MES	AÑO										
No.	10				UBICACION		Oxidación en vigas principales		No.	11				UBICACION		Apoyos		No.	12				UBICACION		Base en concreto de burandas

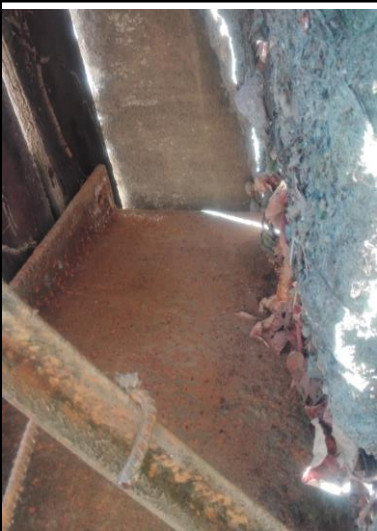
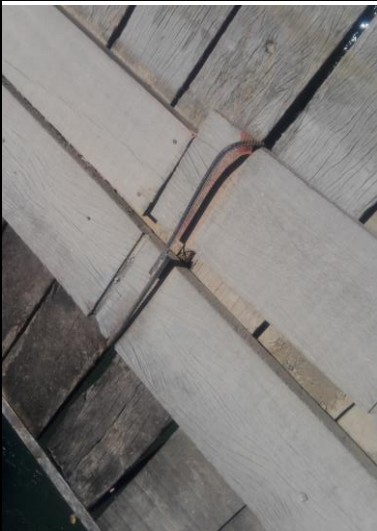
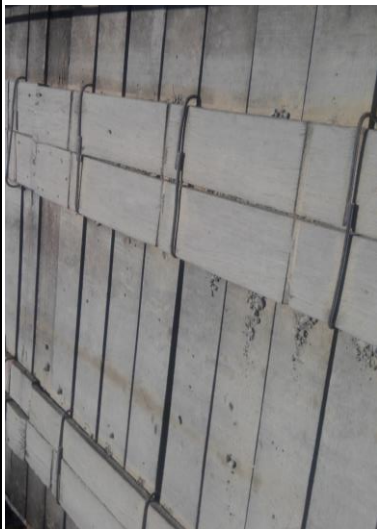
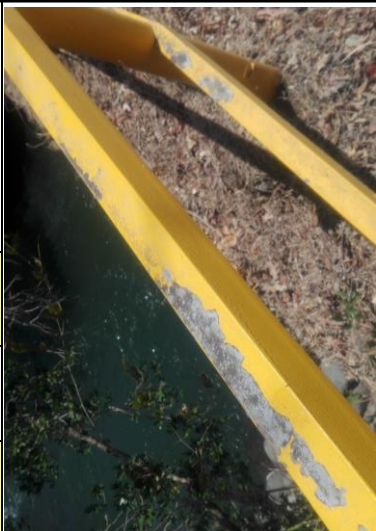
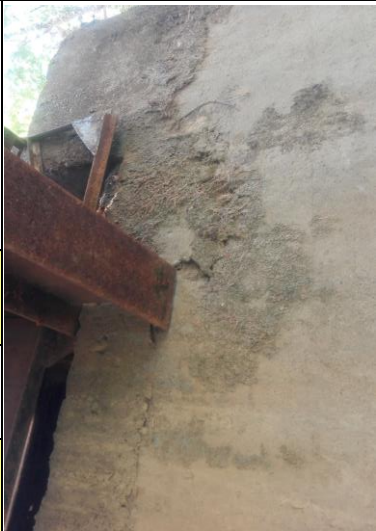
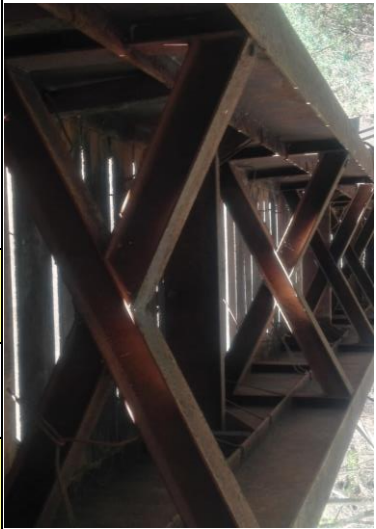
NOTA	Tabla con años de uso y con características de envejecimiento			DIA	MES	AÑO	NOTA	Amarre suelto de los tablon			DIA	MES	AÑO	NOTA	Todos los apoyos se encuentran con sedimentos lo que no deja ver su estado			DIA	MES	AÑO
	8	3	2018	8	3	2018		8	3	2018	8	3	2018							
No.	10	UBICACION	Vigas y amostres			No.	11	UBICACION	Bastiones			No.	12	UBICACION	Barandas

NOTA	Oxidación de los elementos de acero del puente			DIA	MES	AÑO	NOTA	Nidos de piedra en viga cabezal			DIA	MES	AÑO	NOTA	Caída de la pintura de las barandas			DIA	MES	AÑO
	8	3	2018	8	3	2018		8	3	2018	8	3	2018
